## *Besiktning av elskåp*

## Inventering av elskåp

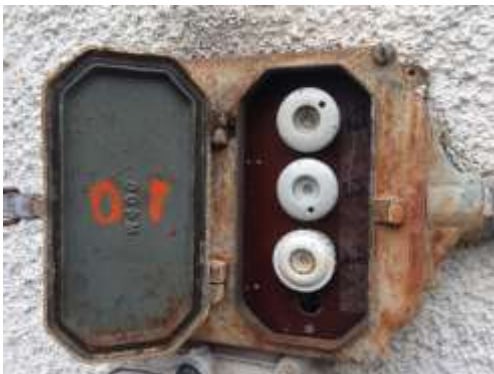
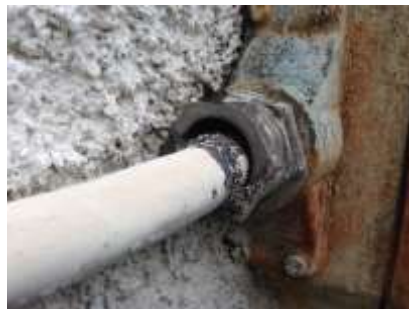
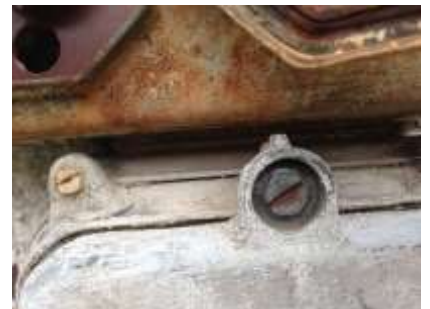
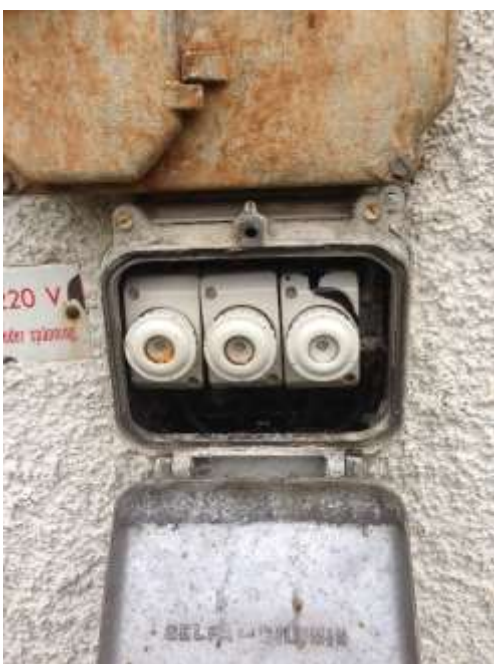
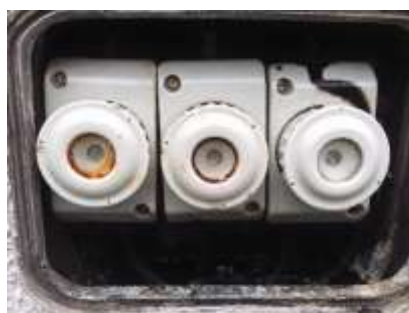
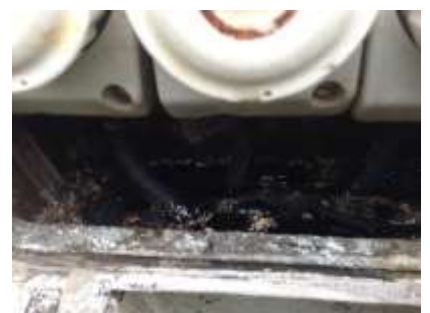
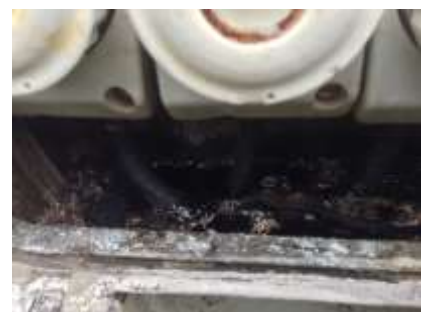
De skåp som besiktigats ser allmänt ut att vara i acceptabelt skick trots att flera av elskåpen visar tydliga tecken på att tidens tand har börjat ta ut sin rätt.

Vid någon tidpunkt verkar det som att botten i elskåpen har fått lov att tätas med någon epoxyliknande massa. Den tätningen ser ut att fortfarande fylla sin funktion.

Den yttre plastmanteln på de elkablar som går in till fastigheten har på många ställen flagnat bort genom inverkan av sol, väder och vind. Det påverkar inte funktionen men kabeln kan lättare skadas av yttre åverkan vilket skulle resultera i elavbrott.

Utan att stänga av elen, ta bort säkringshuvar och täcklock så kan man inte i detalj besikta skicket på fasskenor, säkringshållare och inre ledningsdraging. Vid inspektionen kunde man dock inte se några uppenbara tecken på överhettning orsakad av t.ex. dålig kontakt i bottenkontakter och säkringshuvar.

Rent allmänt är elskåpen mer eller mindre angripna av korrosion (rost) vilket tillsammans med en del övriga detaljer kan ses på bilderna nedan. Bilderna är ett antal utvalda exempel för att dokumentera inspektionen.

Sammanfattningsvis bedömdes att det skulle räcka med löpande underhåll om något akut fel uppstår innan det planerade utbytet 2039.
