## *Besiktning av elskåp*

## Inventering av elskåp

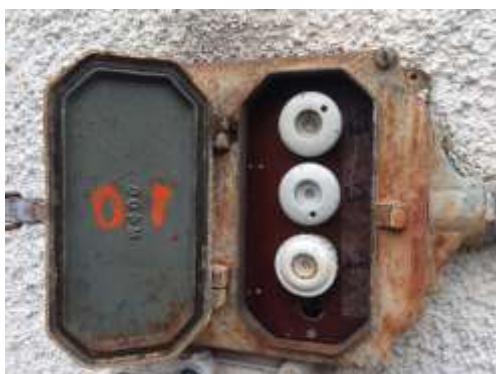
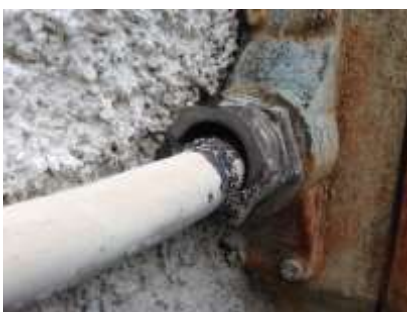
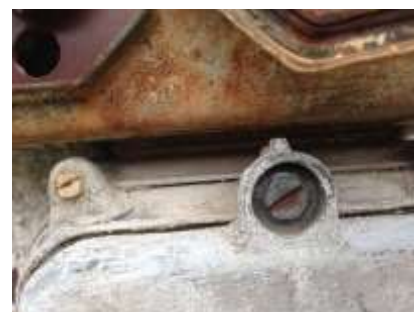
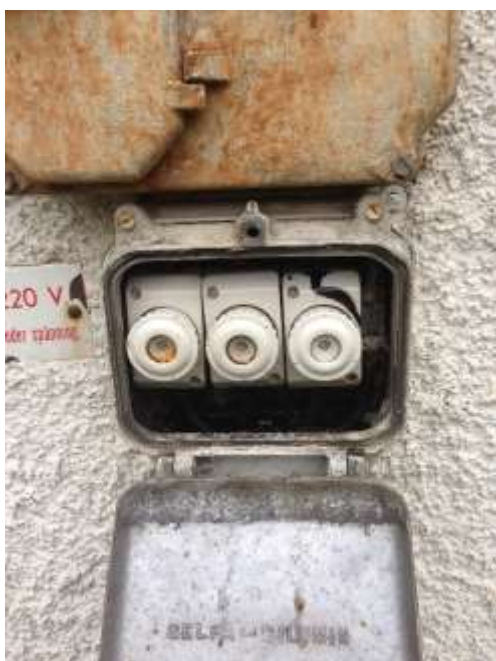
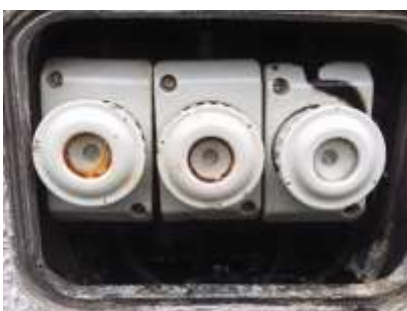
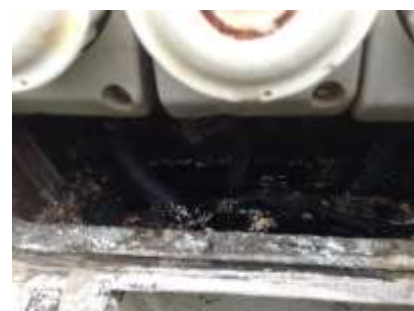
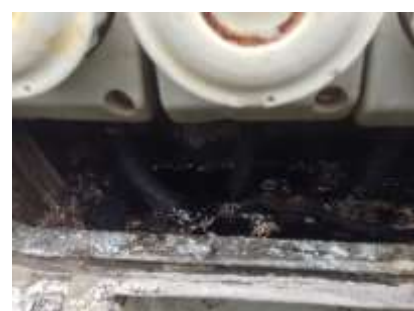
De skåp besiktigats ser allmänt ut att vara i acceptabelt skick trots att flera av elskåpen visar tydliga tecken på att tidens tand har börjat ta ut sin rätt.

Vid någon tidpunkt verkar det som att botten i elskåpen har fått lov att tätas med någon epoxyliknande massa och den tätningen ser ut att fortfarande fylla sin funktion.

Den yttre plastmanteln på de elkablar som går in till fastigheten har på många ställen flagnat bort av sol, väder och vind. Det påverkar inte funktionen men kabeln kan lättare skadas av yttre åverkan vilket skulle resultera i elavbrott.

Utan att stänga av elen, ta bort säkringshuvar och täcklock så kan man inte i detalj besikta skicket på fasskenor, säkringshållare och inre ledningsdragnig men inga uppenbara tecken på överhettning orsakad av t.ex. dålig kontakt i bottenkontakter och säkringshuvar kunde ses vid inspektionen.

Rent allmänt är elskåpen mer eller mindre angripna av korrosion (rost) vilket tillsammans med en del övriga detaljer kan ses på bilderna nedan. Bilderna är ett antal utvalda exempel för att dokumentera inspektionen.

Sammanfattningsvis bedömdes att det skulle räcka med löpande underhåll om något akut fel uppstår innan det planerade utbytet 2039.
